GRUPO
PRAEDIO

ÍNDICE

PORTAFOLIO

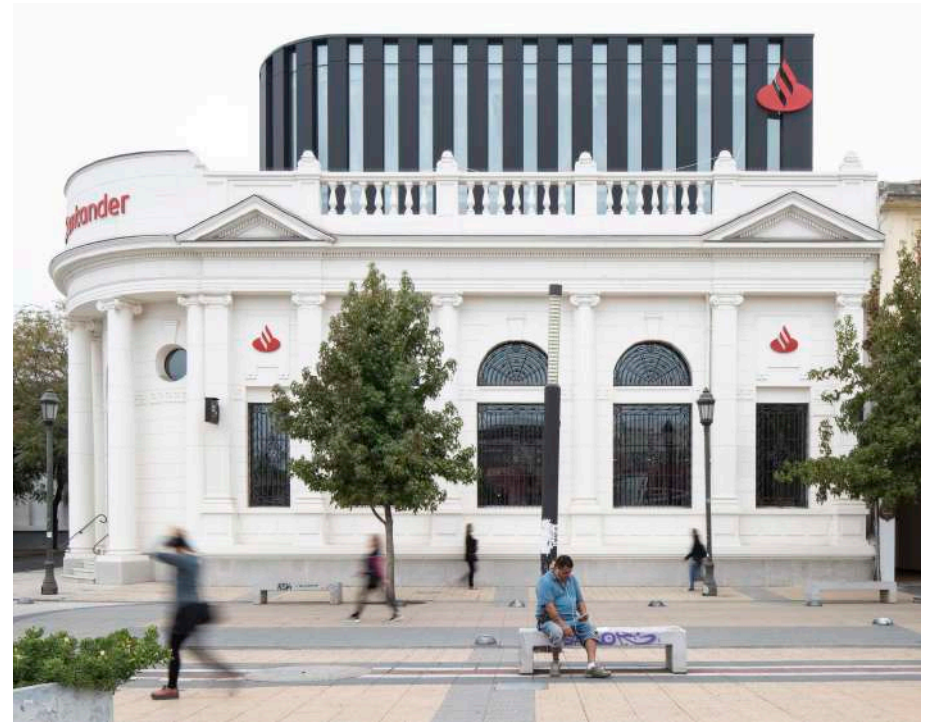
Figura 2: Fotografía exterior de Banco Santander de Talca restaurado. Fuente: Pablo Casals, 2018.

La edificación de Conservación Histórica del ex Banco Español data del año 1927, arquitecto desconocido. El encargo consistió en la ejecución del proyecto de restauración de las fachadas exteriores e interiores del edificio a cargo de la oficina de arquitectura Del Sante y Ari van Zeeland L.

A partir de moldes hechos en caucho y silicona se procedió a replicar diversas molduras y ornamentos de este inmueble que data del siglo XX.

Se trabajó con yeserías, colores históricos y equipos multidisciplinarios de conservación patrimonial y reposición de elementos decorativos y estructurales.

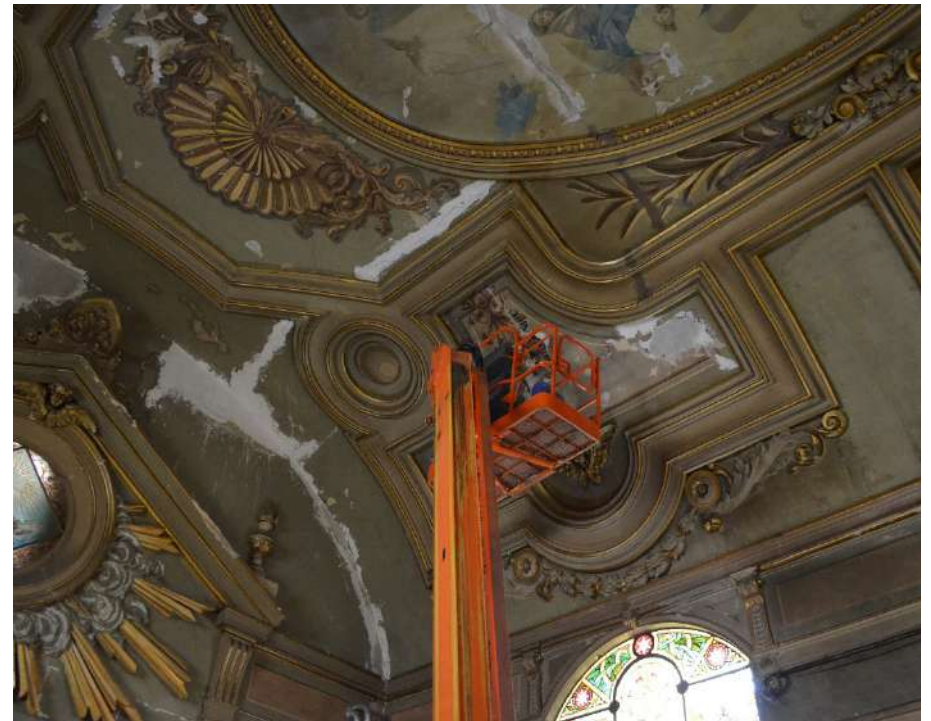
Figura 10: Fotografía restauración bóveda Catedral de Santiago.

Algunas de las intervenciones consistieron de la reparación de grietas, fisuras y desprendimiento de material presente en la bóveda central del altar, principal y laterales además de algunos arcos.

El trabajo se llevó a cabo con la ayuda de grúas que alcanzaron los 20 metros de altura hasta la bóveda en cuestión. Fue un oficio preciso y pulcro que abarcó 2.000m² de superficie.

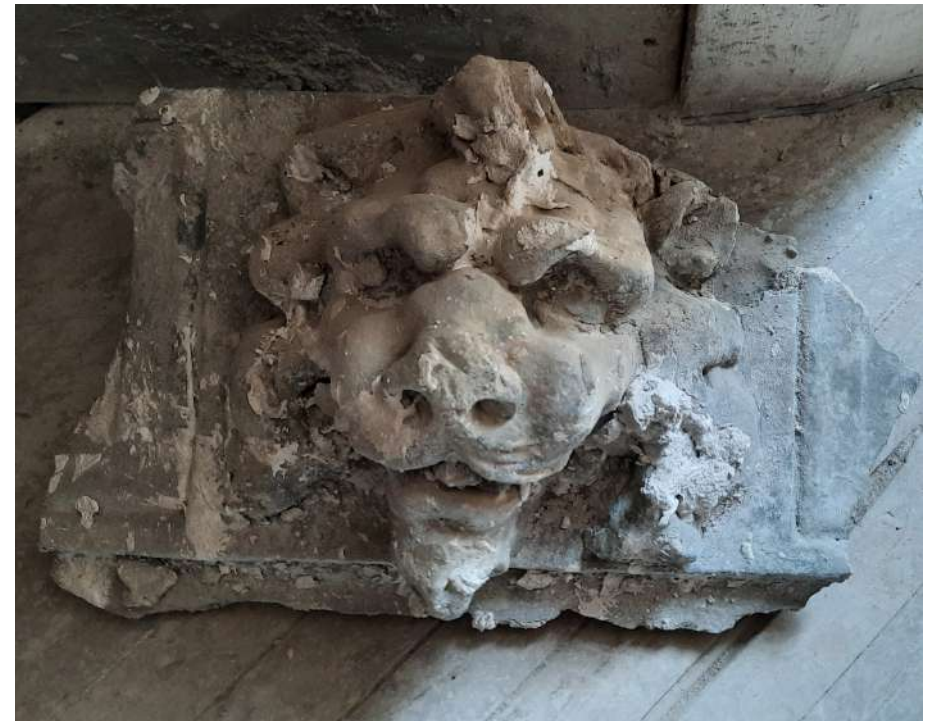
Figura 13: Fotografía ornamento original recuperado de la fachada.

La intervención prevé la restauración y conservación de fachadas, restituyendo piezas y ornamentos faltantes e incorporando nuevos elementos. Se manifiesta la intención de privilegiar la autenticidad y la integridad del conjunto patrimonial.

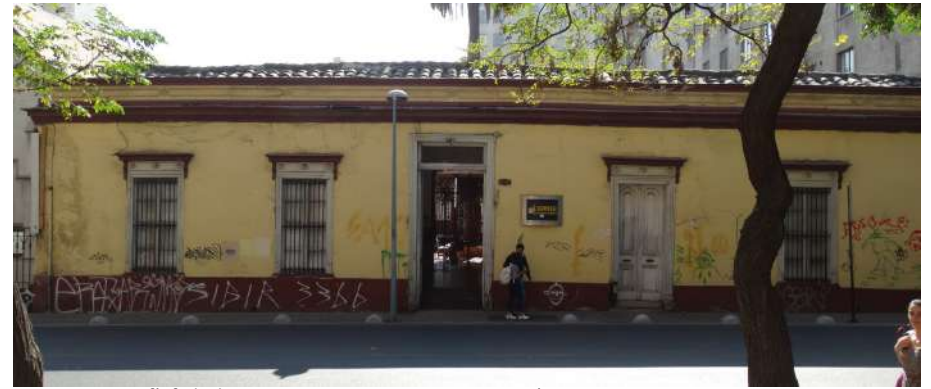
Figura 15: Fotografía fachada casa Santo Domingo previo a restauración, 2017.

El proyecto de restauración de la casona se concentro en dos elementos principales, la fachada y el techo de la primera crujía del inmueble, el cual se encontraba en un estado crítico de deterioro. Es una de las últimas casas de adobe del centro histórico de la ciudad de Santiago.

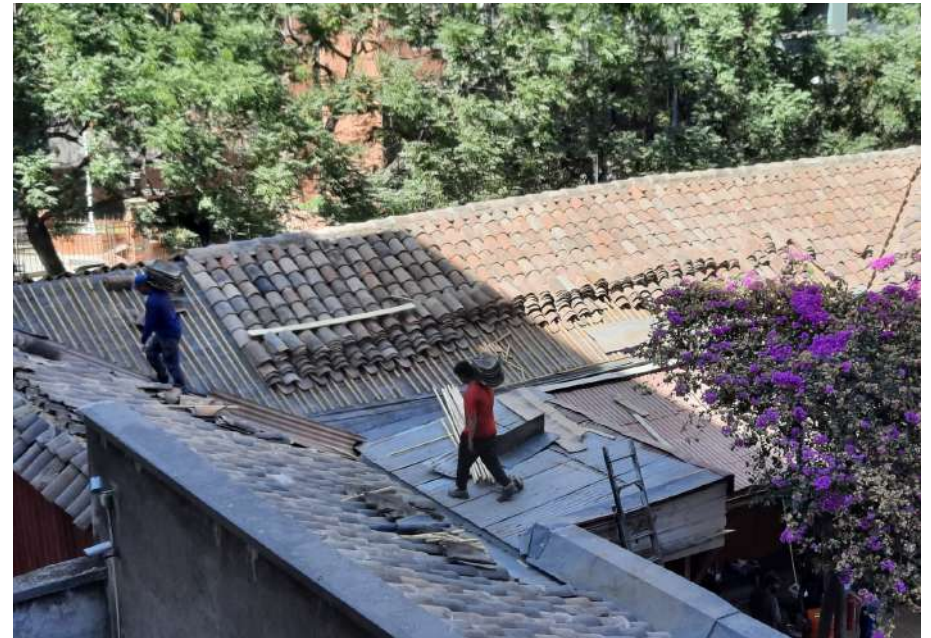
Figura 17: Fotografía trabajos de restauración en techumbre de la primera crujía casa Santo Domingo, 2022.

Durante la restauración de la techumbre surgieron descubrimientos de as soluciones constructivas utilizadas en la época de construcción del inmueble. El techo estaba compuesto de un envigado de roble dimensionado rústicamente in situ, por lo que no se lograba una superficie nivelada, sobre eso se encontraban costaneras de varas de maderas nativas y un encañado de coligüe. Sobre esta estructura se observa una cama de ramas de curahuilla y una gruesa capa de tierra a modo de aislante. El grosor total del conjunto de materiales sobre la estructura del techo fluctuaba entre los 20 y 25 cm.

En la zona oriente y parte del lado sur de la crujía intervenida se había reemplazado en una intervención previa las cañas y la cama de tierra por un entablado rústico de madera de álamo.

Para la intervención se niveló el techo sobre la estructura, manteniendo el envigado y las cañas, colocando materiales modernos para finalizar su construcción y se reutilizaron las tejas musleras preexistente de la techumbre de 50 cm de largo, manteniendo el estilo colonial original.

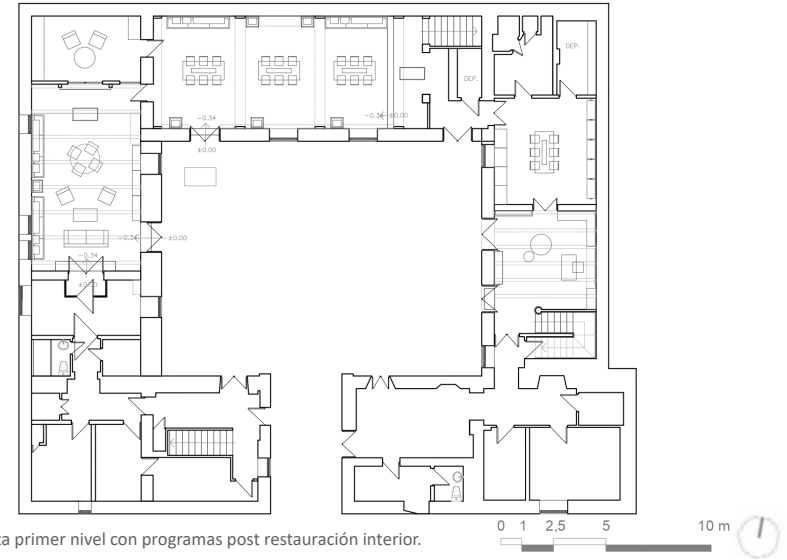
Figura 19: Planta primer nivel con programas post restauración interior.

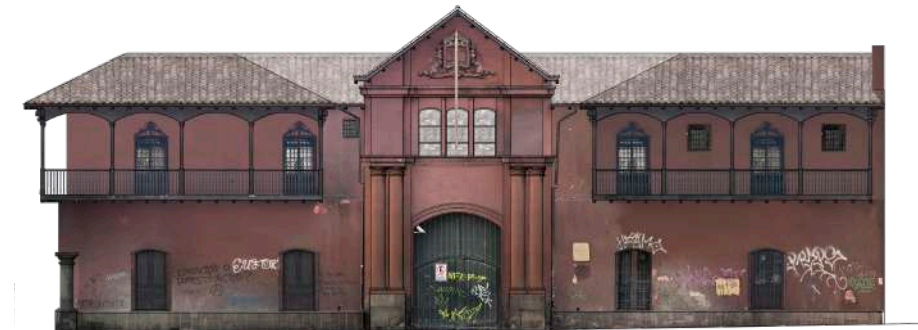
Figura 20: Ortofotografía estado casa Velasco previo a restauración, 2019.

El proyecto de conservación y mantenimiento de fachada y el interior del inmueble en su primer piso fue un encargo con la intención de estabilizar los daños leves presentes y así prevenir daños graves en el futuro. Además de la habilitación interior para redefinir su uso como fundación, a través de un trabajo de diseño de interiores, iluminación, recuperación de mobiliario y diseño de muebles para la colección Sello Indígena.

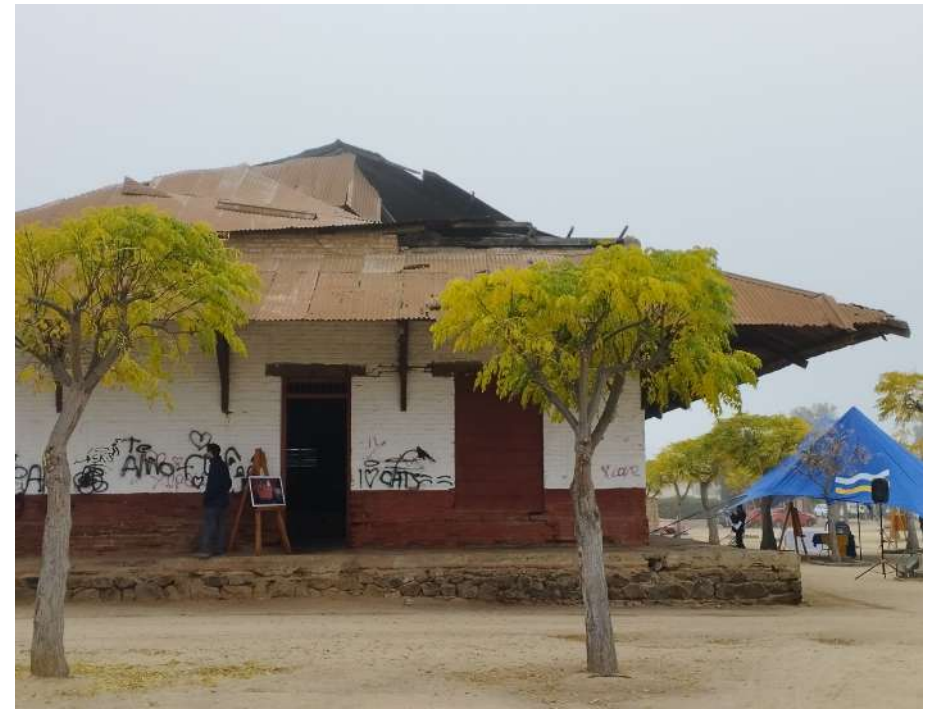
Figura 26: Fotografía exterior estado de conservación Ex estación Ferroviaria Catapilco, 2022.

Actualmente el inmueble se encuentra obsoleto y en un estado deplorable, su último uso oficial se dió en 1975 con el último viaje desde Calera a Iquique. Desde entonces paso a ser reconocido como parte del patrimonio ferroviario nacional y atesorado con mucho valor por parte de la comunidad.

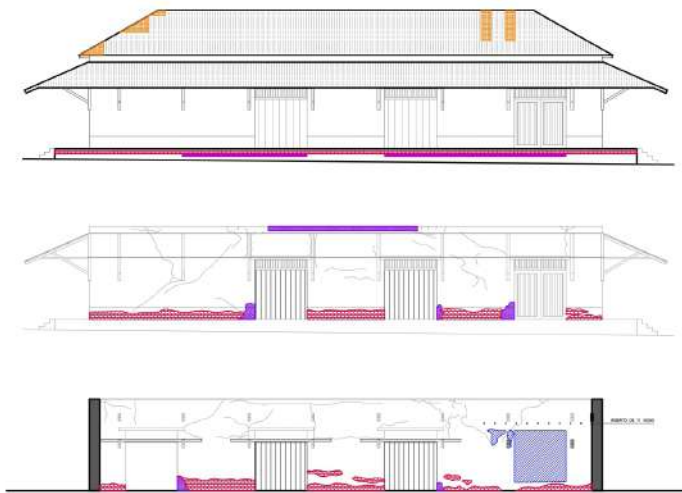
Figura 29: Levantamiento crítico Ex estación Ferroviaria Catapilco.

El proyecto se centra en la consolidación estructural, restauración y habilitación del inmueble, de modo que pueda ser utilizado como Centro Cultural y centro social, ya sea con eventos y talleres organizados por la Municipalidad o directamente por parte de la comunidad misma cuando necesiten de espacios.

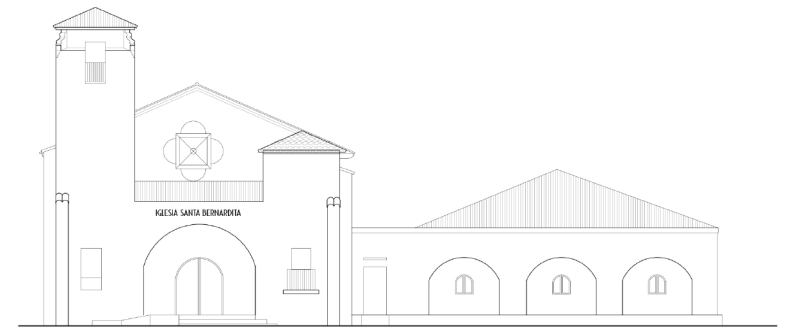
Figura 33: Elevación fachada norte Iglesia Santa Bernardita y sede social Vista Hermosa, 2022.

La intervención procuro asegurar la integridad estructural del inmueble, especialmente la fachada norte y la torre; y restaurarlo de manera práctica y significativa para la comunidad. Se realizó un tratamiento de los pavimentos según uso y se colocaron vitrales con motivos florales significativos para la comunidad.

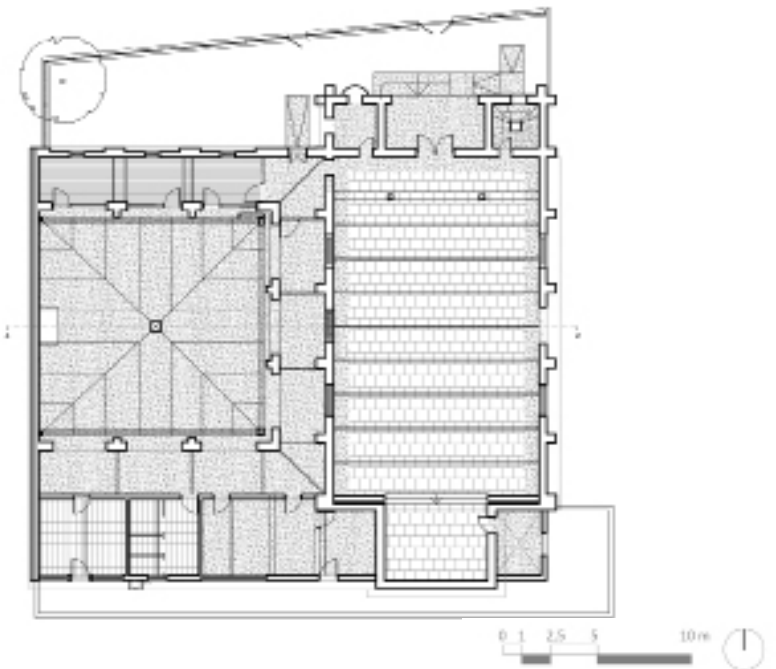
Figura 35: Planta Iglesia Santa Bernardita y sede social Vista Hermosa, 2022.

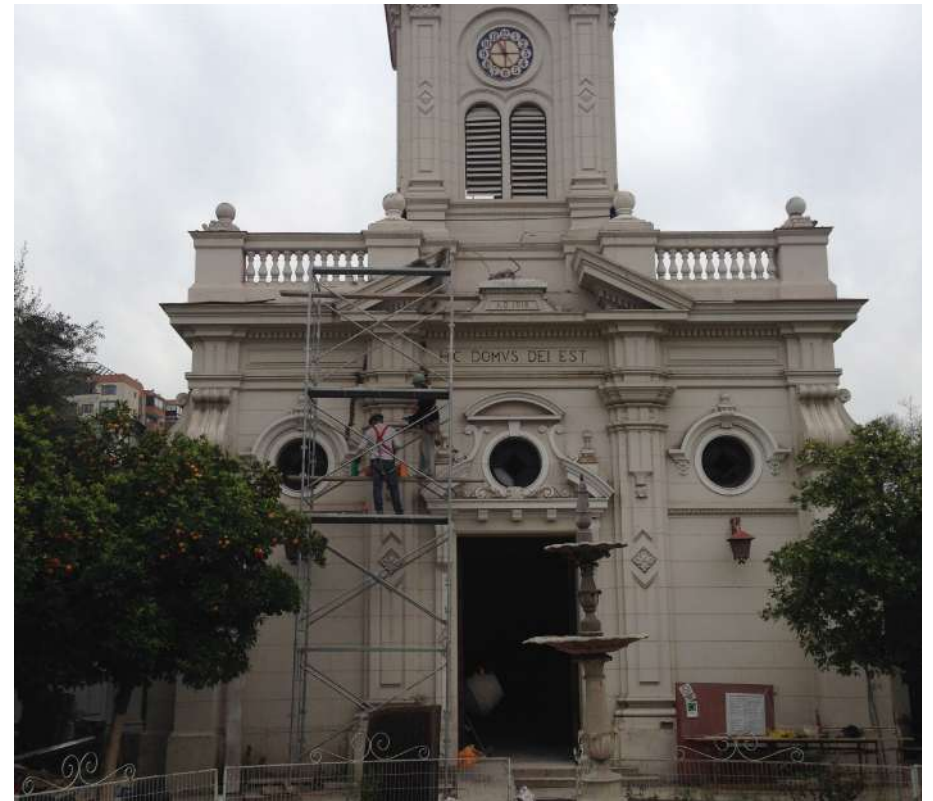
Figura 45: Fotografía trabajos de restauración fachada Iglesia Santa Lucrecia, 2014.

Estructuralmente se repararon las grietas tanto en muros como en el entarimado de los escalamientos que sostienen el cielo y se remodeló el eje vertical del ábside.

En cuanto al patrimonio se puso en valor los detalles y se rescató el carácter original de la obra. Se realizó una anastilosis de elementos decorativos y las pinturas murales para su exigente restauración.

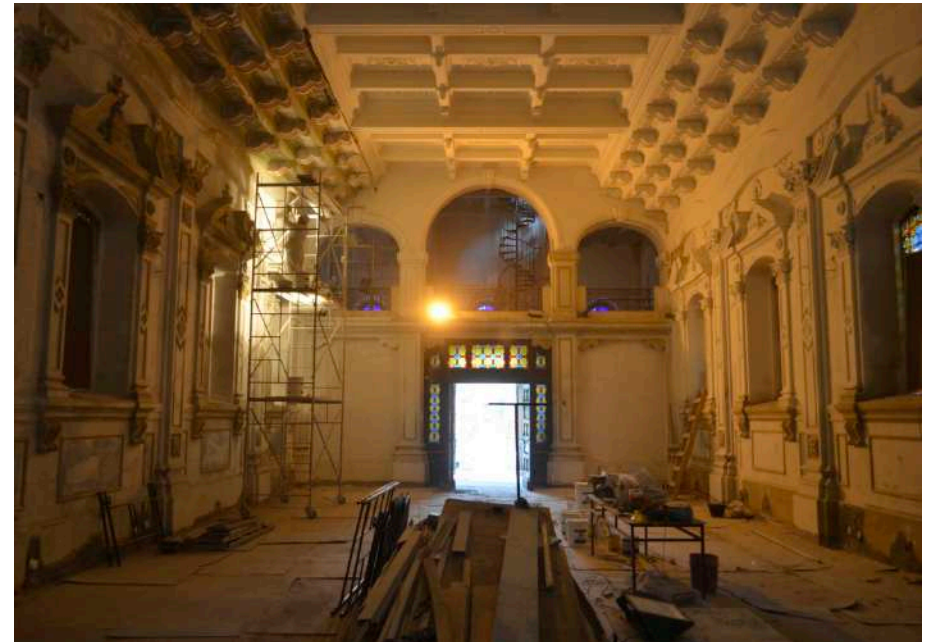
Figura 46: Fotografía trabajos de restauración interior Iglesia Santa Lucrecia, 2014.

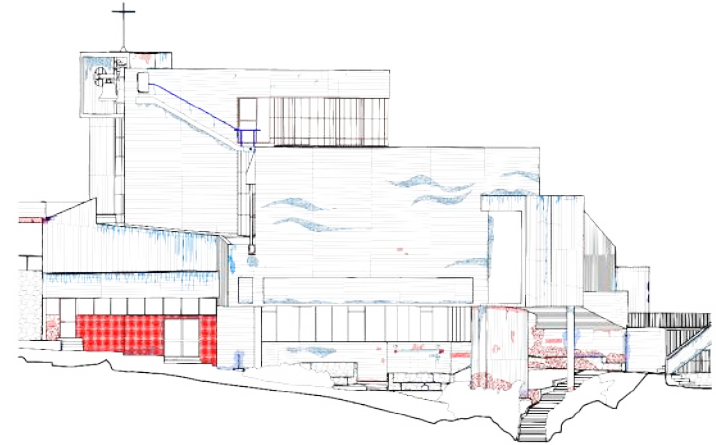
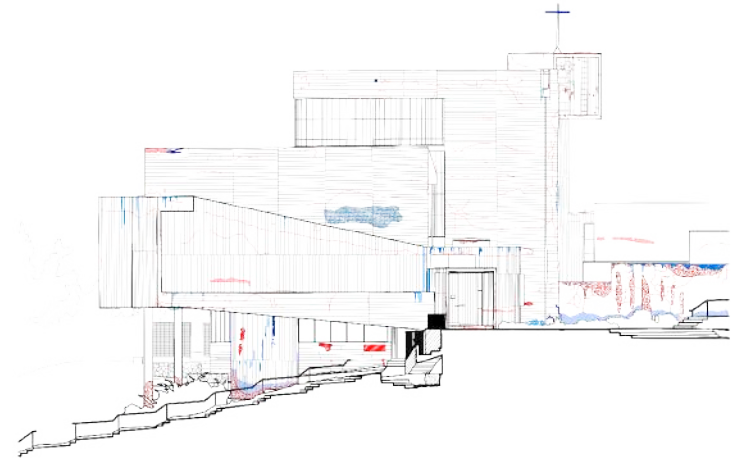
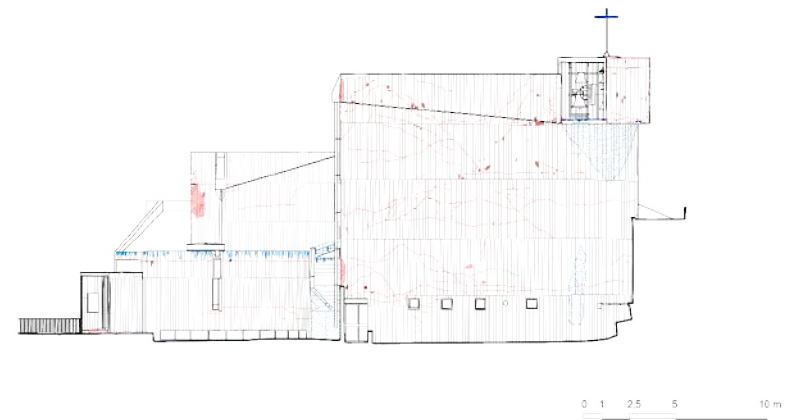
Figura 51: Levantamiento crítico fachadas norte, poniente y sur de la Iglesia del Monasterio de los Benedictinos.

La restauración consta de la limpieza de la fachada a través de hidrolavado que removerá grasas, aceites, polvos, agentes contaminantes y pintura desprendida. Se retirará también cualquier otro tipo de desprendimiento de pintura, estuco y otros para ser restaurado.

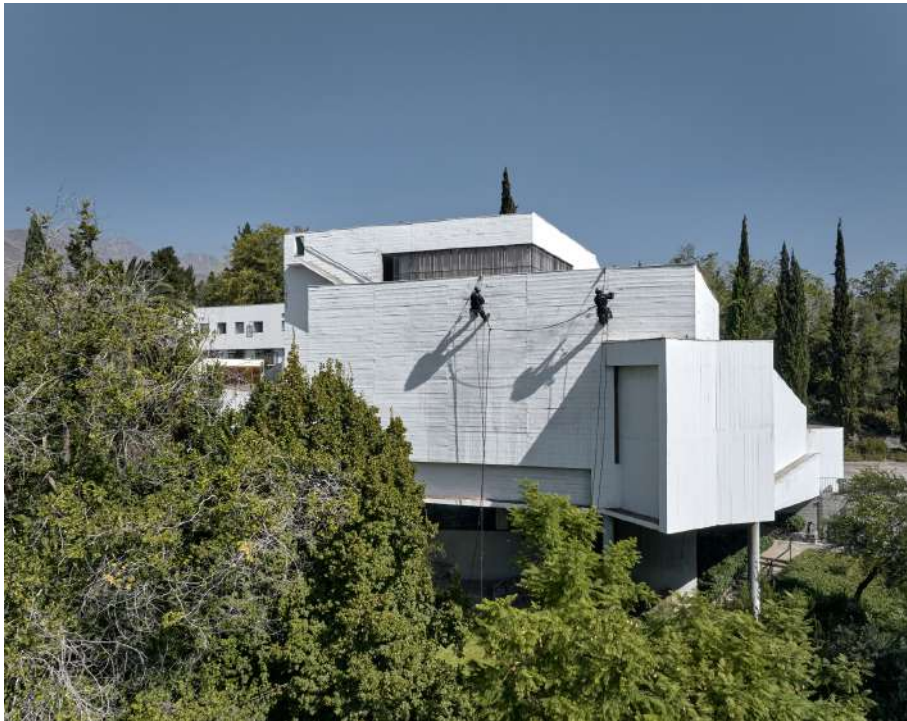
Figura 52: Fotografía proceso de hidro lavado fachada sur de la iglesia del Monasterio de los Benedictinos, 2023.

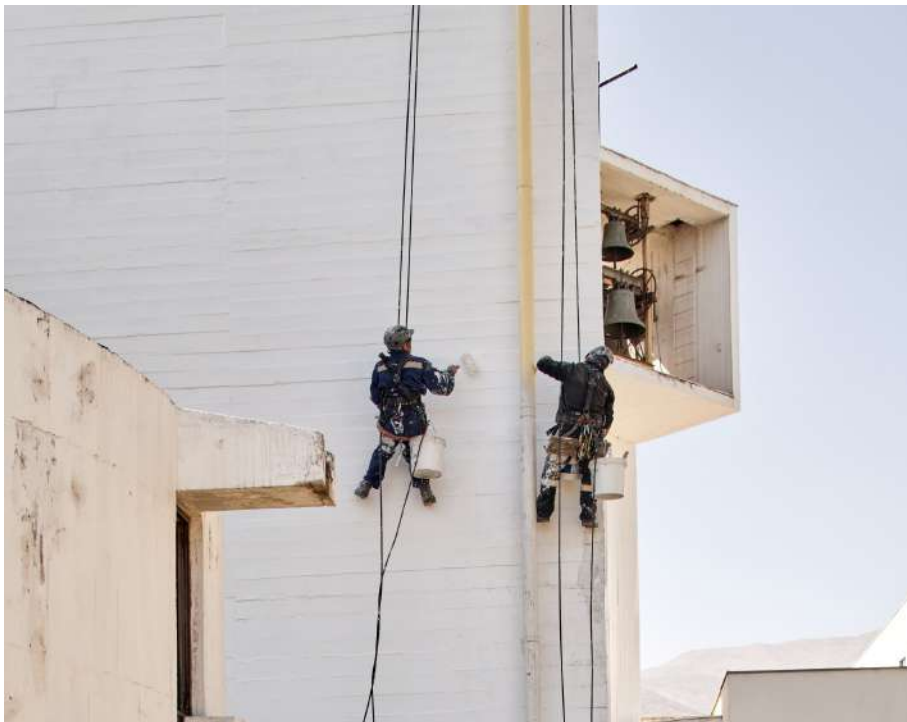
Figura 53: Fotografía proceso de pintado fachada norte de la iglesia del Monasterio de los Benedictinos, 2023.

En esta intervención se plantea devolver el templo del Monasterio a una imagen lo más similar a la original posible, es por esto que se opta por pintar las fachadas blancas, el zócalo de un color azul grisáceo y las bajadas de agua color amarillo pálido.

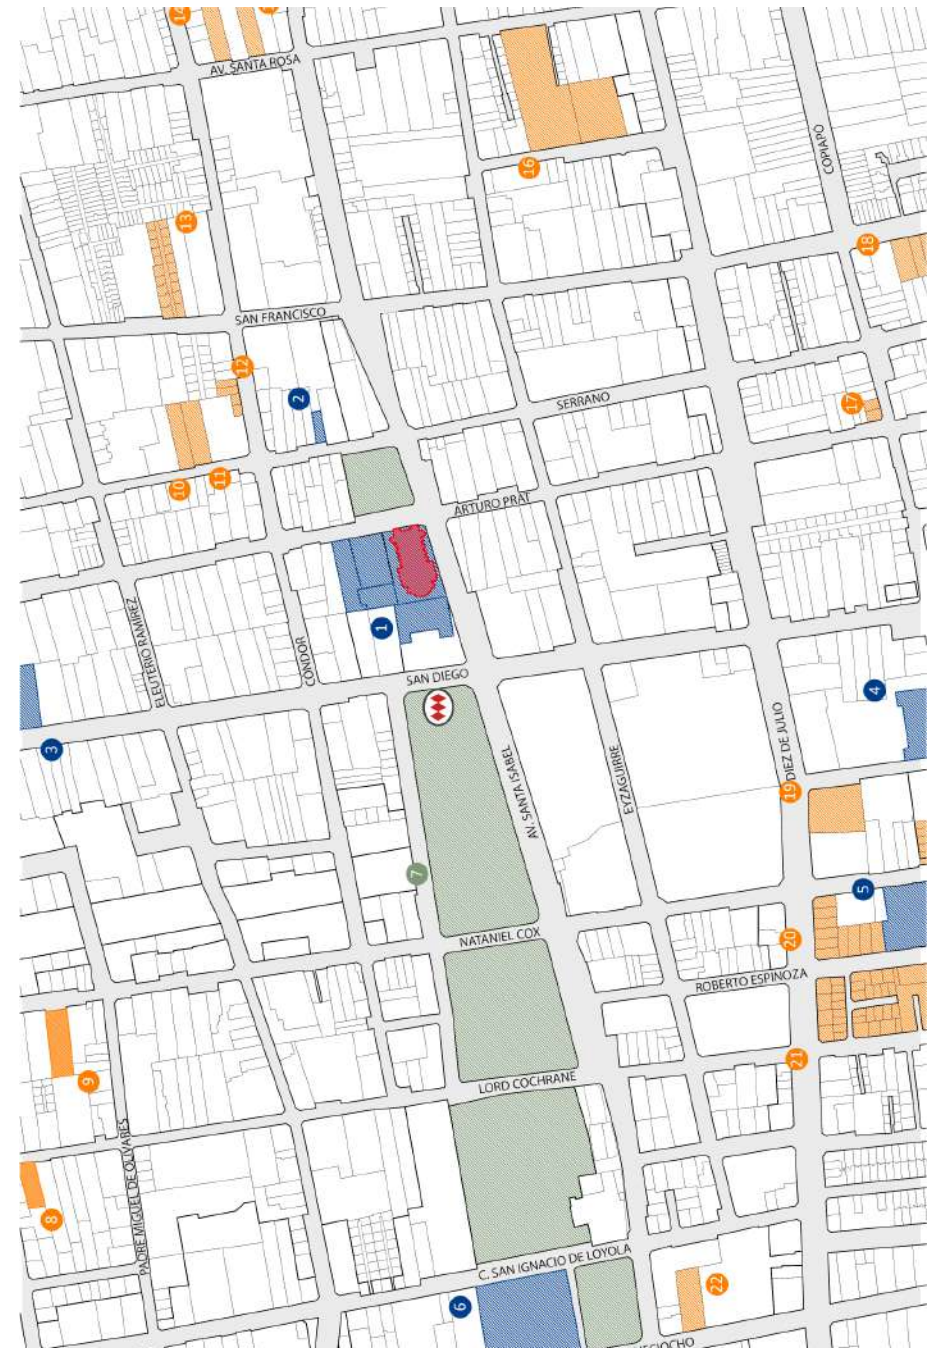
Figura 59: Planta de estudio de Monumentos Históricos e inmuebles de conservación histórica en torno a la Basílica de Los Sacramentinos, Zona Típica Barrio Cívico - Eje Bulnes - Parque Almagro.

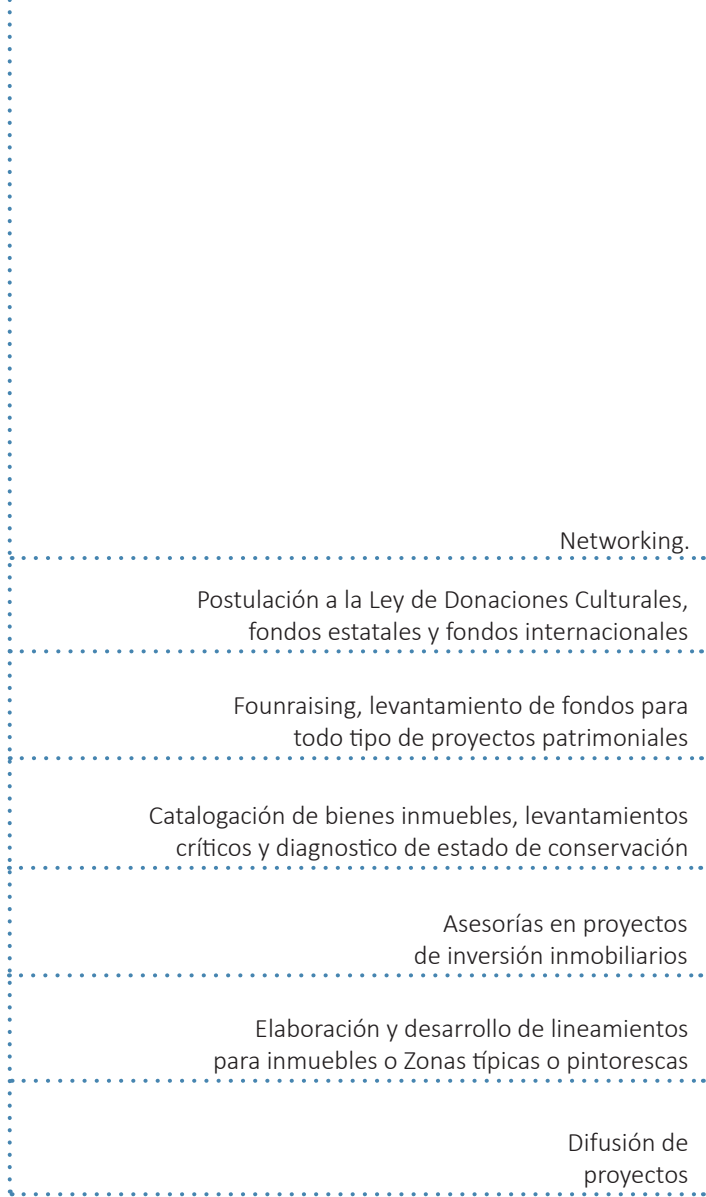
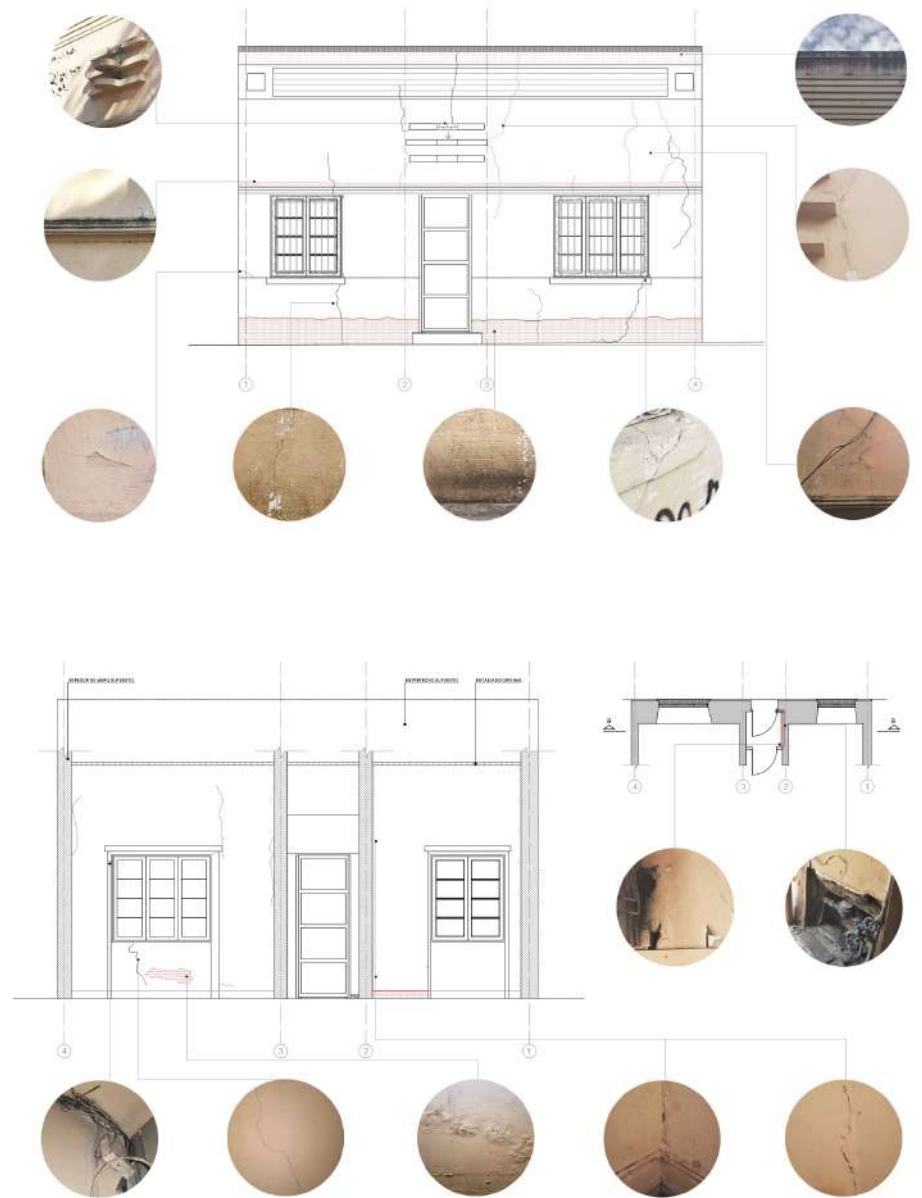
Figura 60: Estudio y levantamiento crítico de fachadas patrimoniales Zona Típica Matta Sur.
